# VÅRDPROGRAM FÖR ÖSTERBY BRUKS KÖKSTRÄDGÅRD

CONSERVATION PROGRAMME FOR THE KITCHEN GARDEN AT ÖSTERBY BRUK

Examenarbete 20 poäng  
i Landskapsplanering

SLU Institutionen för  
Landskapsplanering Utluna, 2004

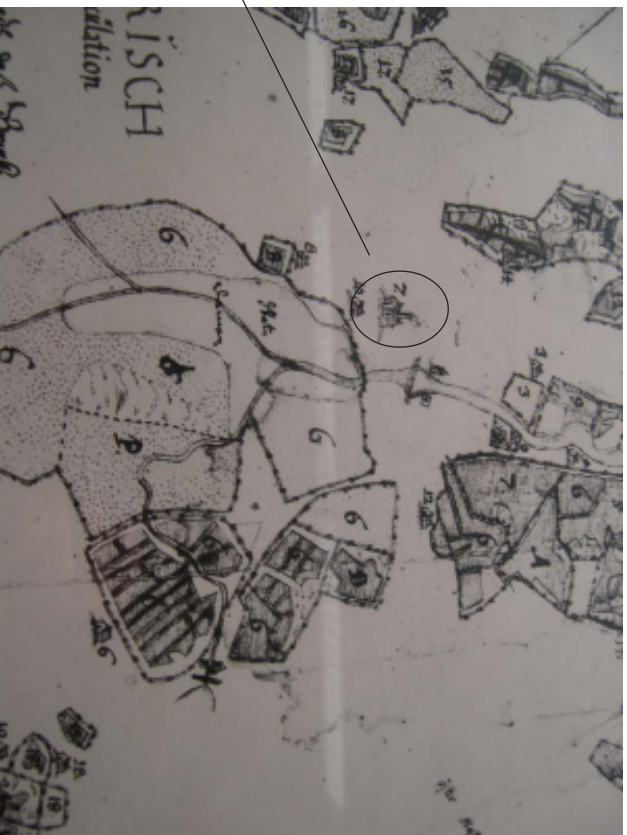
Fig. 3 Geometrisk avritning av Österby bruk 1643.<sup>12</sup>

Kartan från 1643 visar hur lite bebyggd anläggningen var det år Louis De Geer köpte Österby. Bruket är beläget på en öppen plåtå. I omgivningen ligger i både öster och väster låga skogklädda höjder. I nord-sydlig riktning ser man det vattendrag som dammarna är byggda i. Bruksfolkets små stugor ligger utspridda längs med vattnet mellan små åkrar och ängar. En av stugorna är lite större och ligger väldigt sankt till. I denna byggnad bor arrendatorns ställföträdare, Mathieu De Geer.<sup>13</sup>

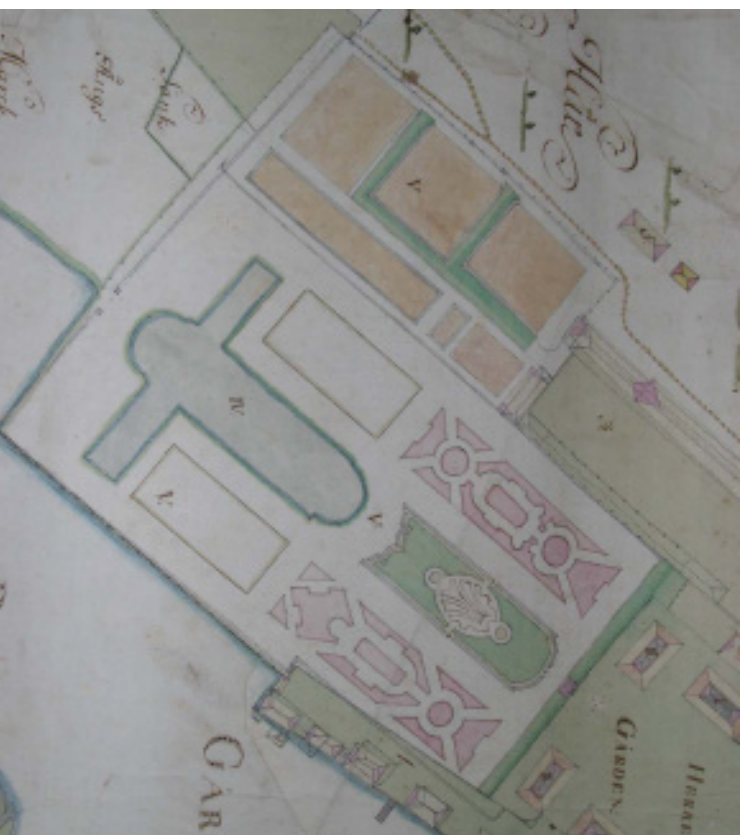
Fig. 8 Plan över Österby bruk 1764.<sup>56</sup>

Kartan från 1764 visar en terrasserad köksträdgård, indelad i en nedre, en mellan, en övre och en långsmal östra terrass. På kartan är det antagligen en mur med tre grindhål med grindar som är illustrerad som avgränsning i den västra sidan av nytträdgård. En mörkare markering på den östra kanten visar troligtvis en stenkant som vi idag finner som avgränsning åt öster. Den södra avgränsningen ser också ut att vara någon form av staket. På den plats vi idag finner orangeriet finns också en byggnad, om det är samma byggnad går inte att säga. Utefter terrasserna finns markeringar i två gröna nyanser, vilket antagligen enbart illustrerar att det är slänter det är frågan om. Några av terrasserna är omsluta om än inte i alla kanter, men i alla fall i tre av dem, av en grå bård. Kan det vara frågan om plates bandes? Eller är det någon illustration för att visa något slags stöd för att inte terrasserna skall rasa, det verkar bara rimligt för övre- och mellanterrassen som ligger högre än de andra. Bäckarna på den östra terrassen kan kanske vara

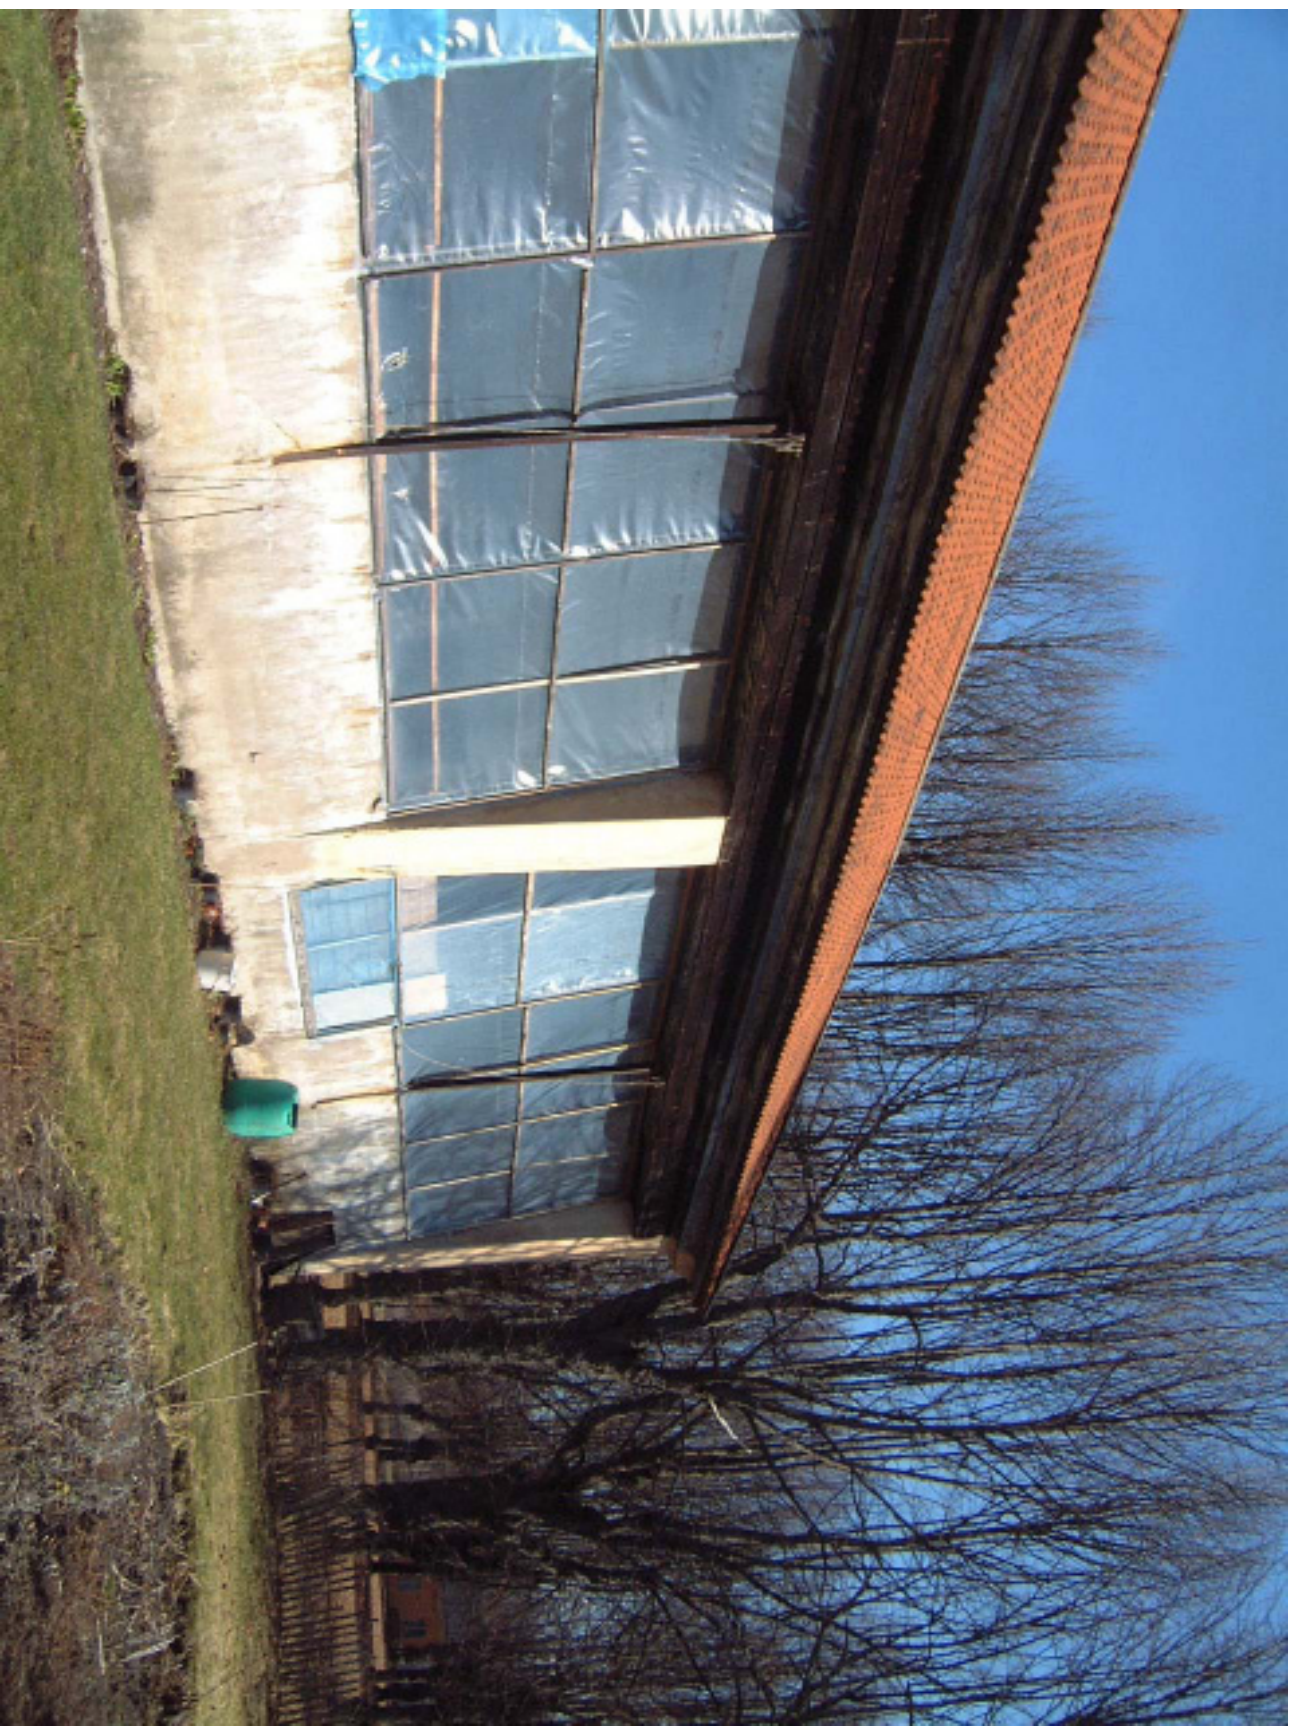
Fig. 17 Plan över dagens köksträdgård.

De byggnader som återfinns i trädgården idag är alla förfallna i olika grad. Jag är inte insatt i byggnadsvård, vilket gör att mina iakttagelser av byggnadernas situation är en lekman.

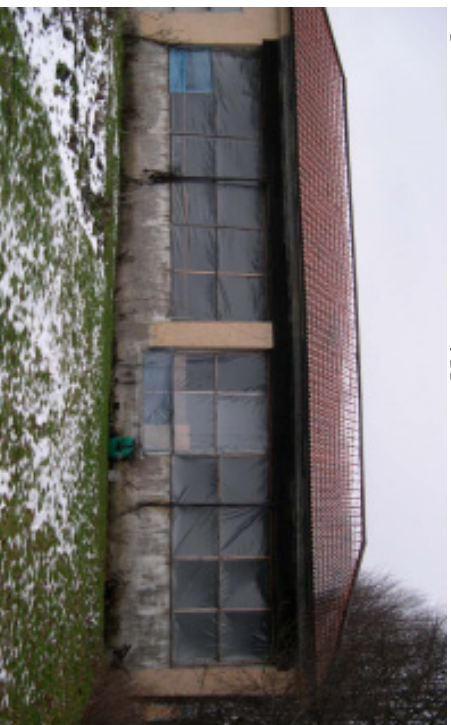
Den byggnad som idag benämns orangeri, kallades på 1930-talet för kallhuset. . Våren 2004 finns inte något glas i fönsterramarna, så man har spänt plast över bågarna för att kunna använda byggnaden som drivhus.

Bild 3 Orangeriet.

Rusta orangieriet till användbart skick och komplettera med annan verksamhet till exempel utställningar. Återuppbygg vinkasten med en anpassning av uppvärmningssystemet efter odlingen.

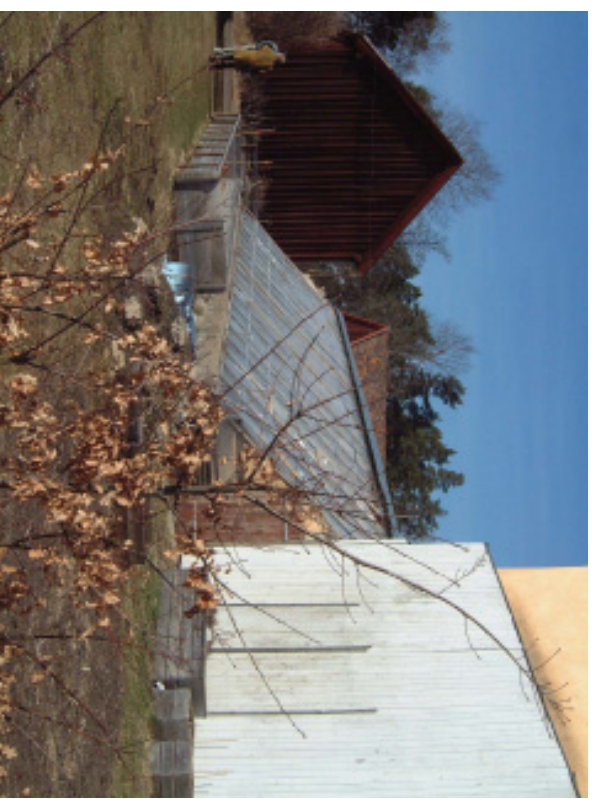
Växthuset på den övre terrassen är sammanbyggt med vattentornet. Glasen i detta hus fattas och man har också här spänt plast över fönsterramarna för att använda huset som drivhus.

Bild 4 Växthuset.

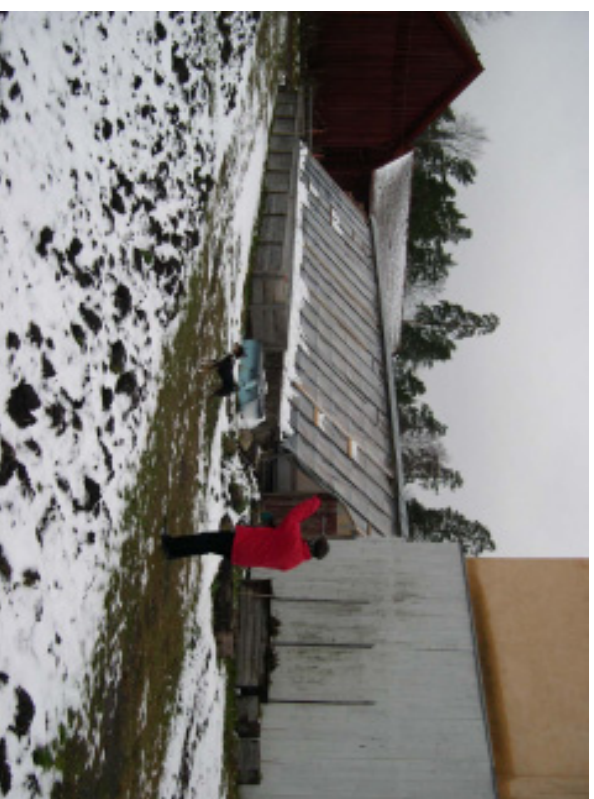
Bild 5 Växthuset.

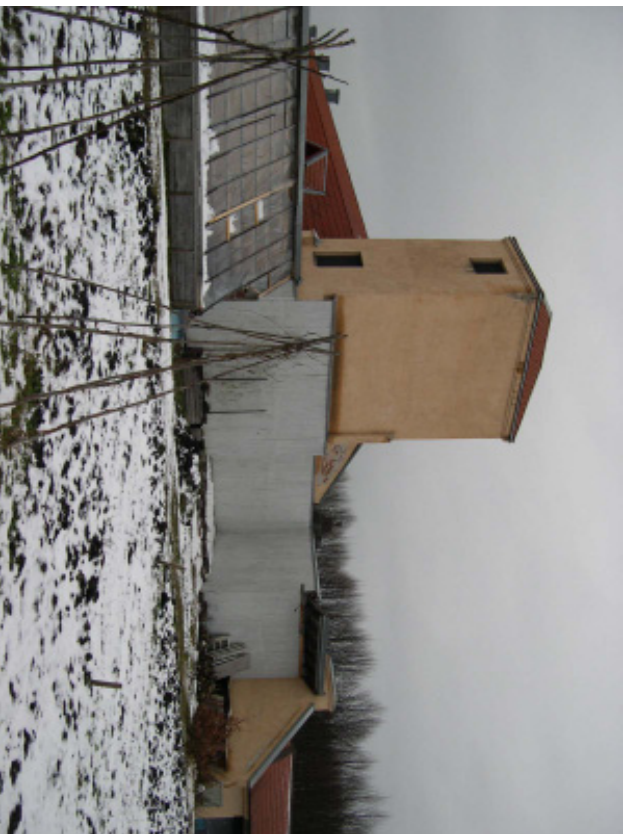
Bild 6 Växthuset, vattentornet och "hället" efter orangeriet.

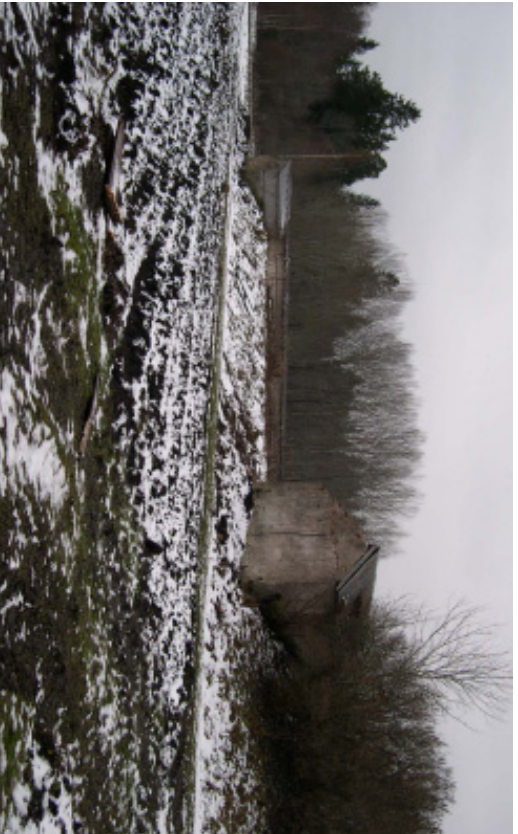
7 Två närmast ruiner, av vinkast finns i köksträdgården.. Benämns nedre och ävre vinkastet.

Bild 7 Nedre och övre vinkasten.

En återuppbyggnad av vinkasten skulle vara en viktig sak för kökssträdgården. Ett alternativ är att installera uppvärmningsmöjligheter i båda vinkasten, men att man använder dem på olika sätt, då behöver man inte utnyttja uppvärmningssystemen varje år i båda byggnaderna. Det beror lite på vad man i framtiden har tänkt sig att använda byggnaderna till. För att driva upp plantor på våren, ha persikor, vinstockar osv.

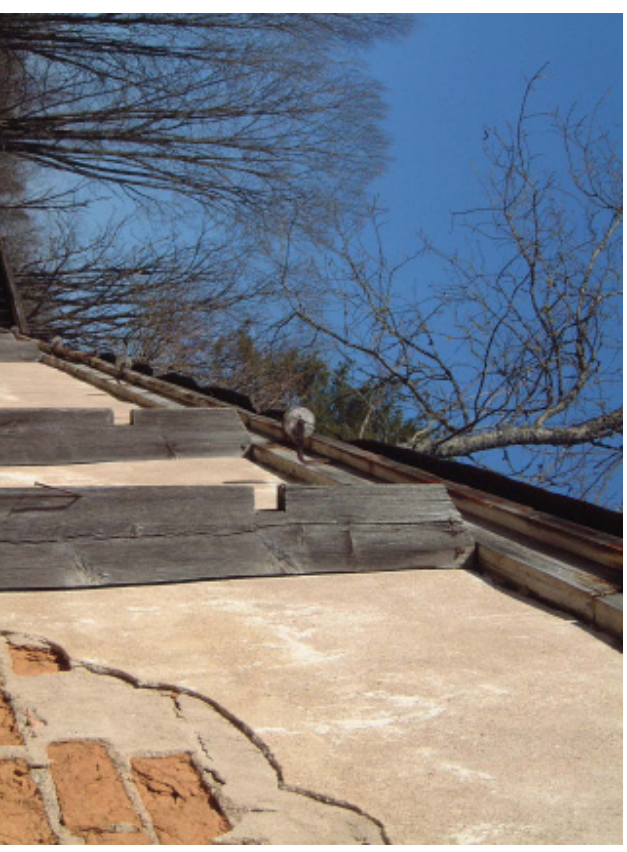
Bild 12 Nedre vinkastet, detalj över hissanordning till system som skall skydda plantor från för starkt solljus.

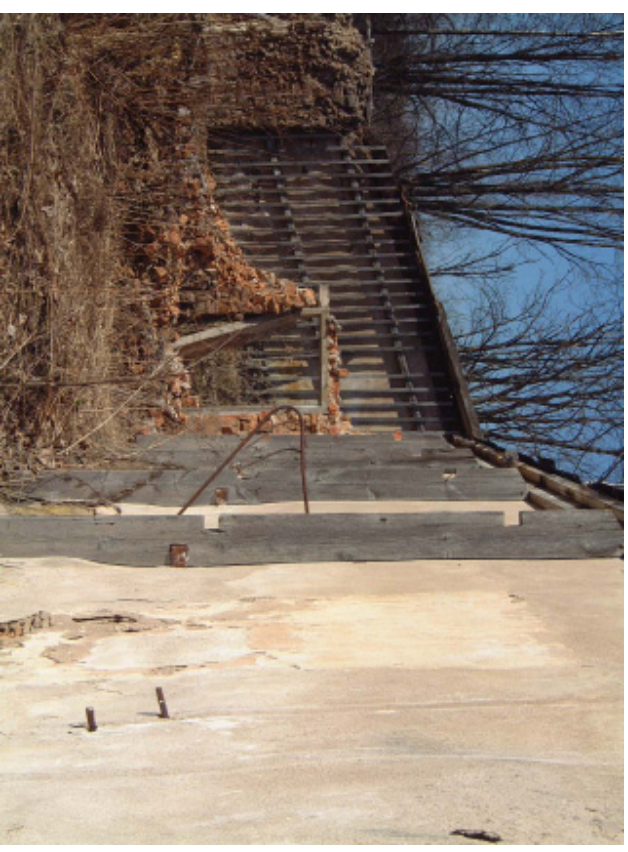
Bild 13 Nedre vinkastet, detalj.

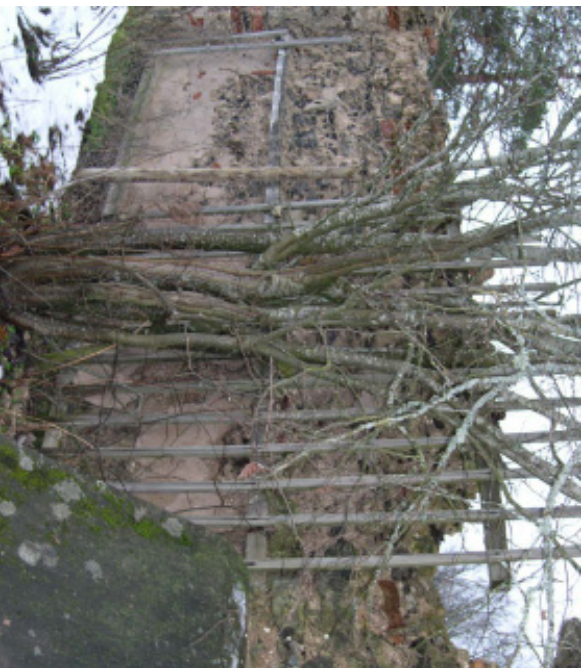
Södra delen av muren är den som är mest illa åtgången. Här fattas det skyddande taket helt, vilket gjort att muren delvis är frostspängd och sakta håller på att rasa ihop. Man har någon gång placerat slagstensröd på insidan som för att staga upp muren. Spaljeerna finns i nischer i muren, de består av trä och några av dem har kvar rester av döda spaljerade träd.

Bild 14 Spalje.

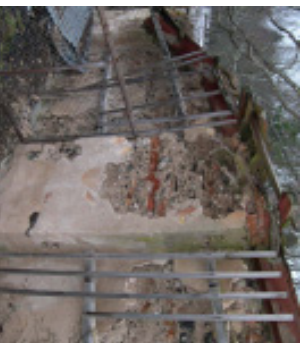
Bild 15 Muren med spaljeer.

Muren är förfallen och görs inget snabbt är den antagligen svår att rädda. På vintern kan fukt tränga in i muren, eftersom tegelstaket och på vissa platser plåttak, inte är tillräckligt skött. Jag kan inte avgöra om muren i sin helhet kan räddas.

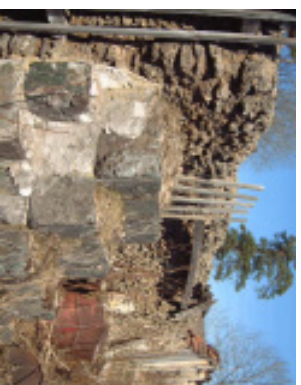
Bild 16 Muren vid nedre terrassen, med slagstensröd och utan tak.

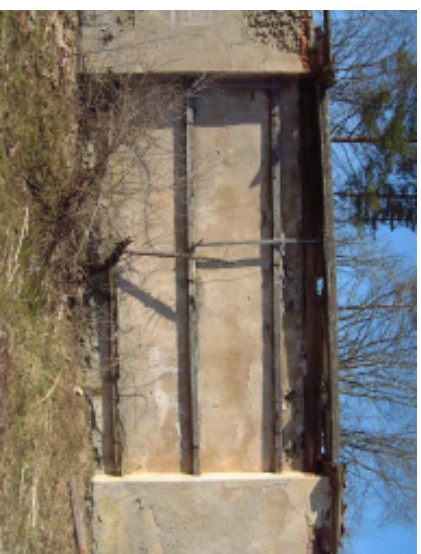
Bild 17 Muren, bristfälligt tegeltak.

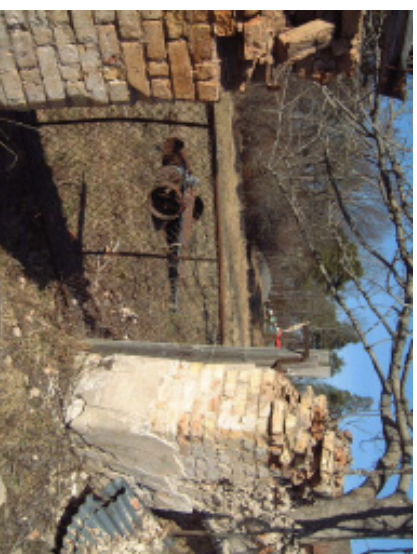
Bild 18 Grindhål i muren.

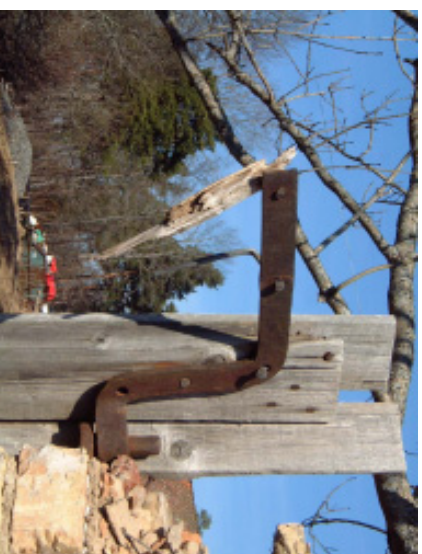
Bild 19 Gångjärn till grind.

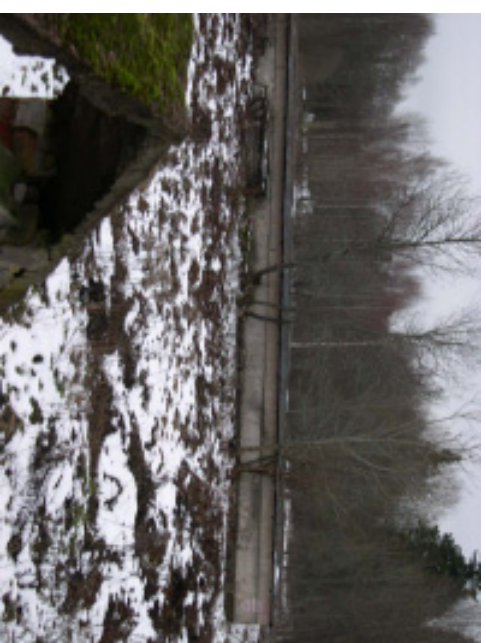
Mellanterrassen är inte odlad idag. Föreningen ÖRT förfogar över denna yta. Ytan är delvis förorenad av glassplitter.

Bild 22 Mellan terrassen.

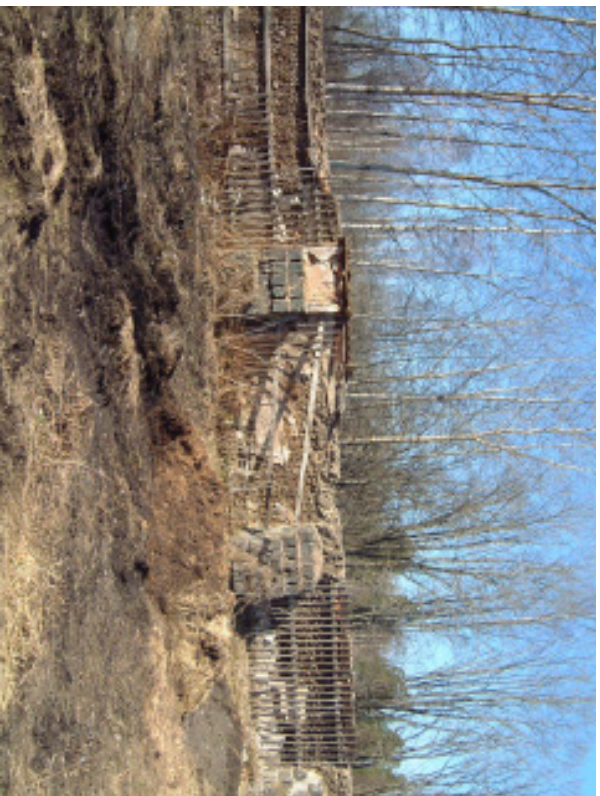
Nedre terrassen är illa åtgången, då man schaktat bort jord från den västra delen. Detta är mycket beklagligt eftersom det skett nyligen och antagligen under den period då platsen varit ett statligt byggnadsminne. Delar av ytan är förorenad av glassplitter.

Bild 24 Bortschaktad jord från den nedre terrassen.

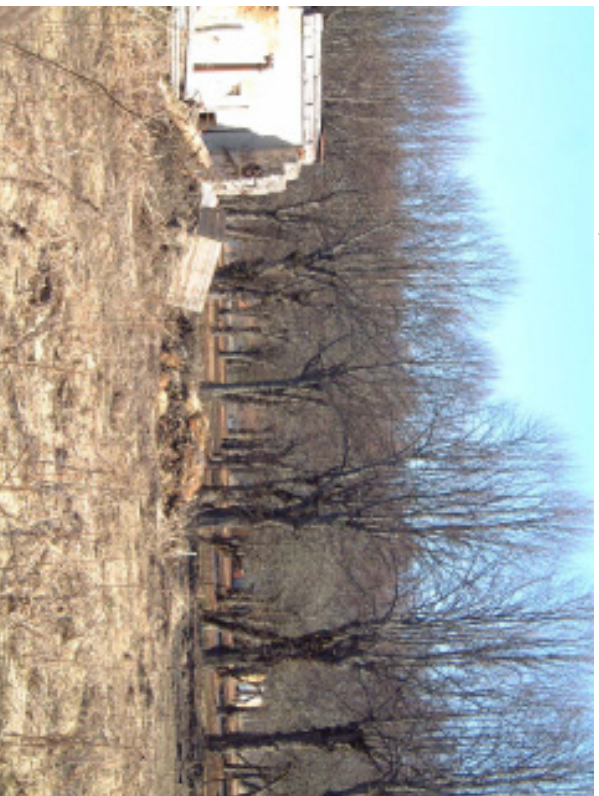
Bild 25 Nedre terrassen, mot parken.

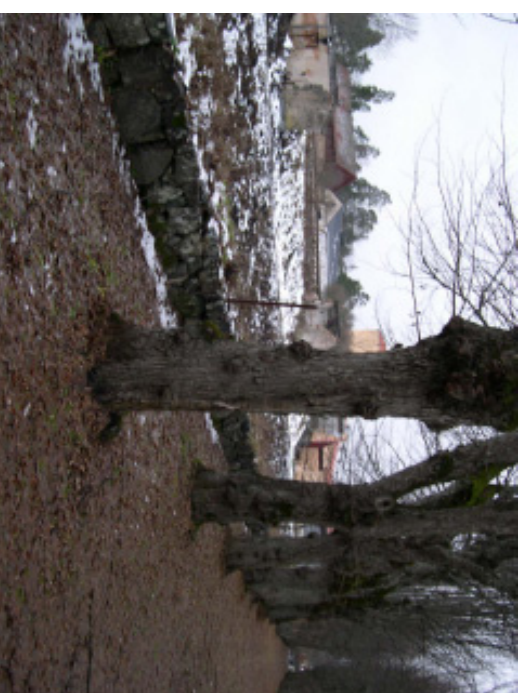
Som en avgränsning av köksträdgården mot parken finns en stenkant. Höjden varierar längs med kantens sträckning. I snitt är den cirka 60 cm hög.

Bild 30 Stenkanten som avgränsar anläggningen.

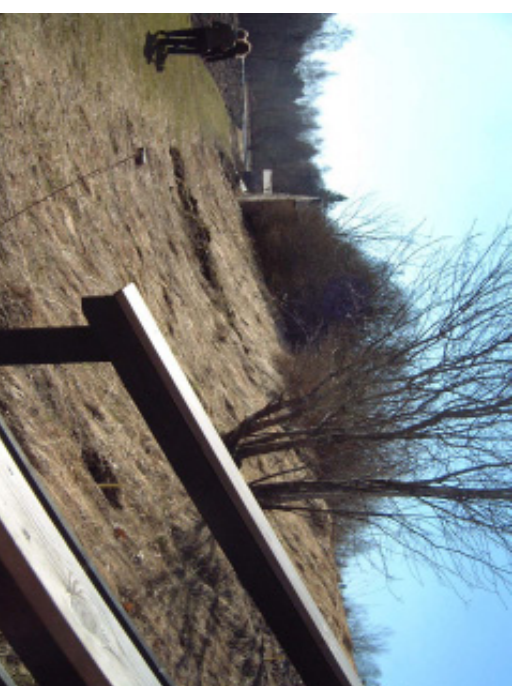
På slänten, har FOÖ planterat några perenna växter. Annars växer högt gräs, ogräs och sly fritt över hela slänten.

Bild 31 Slänten.

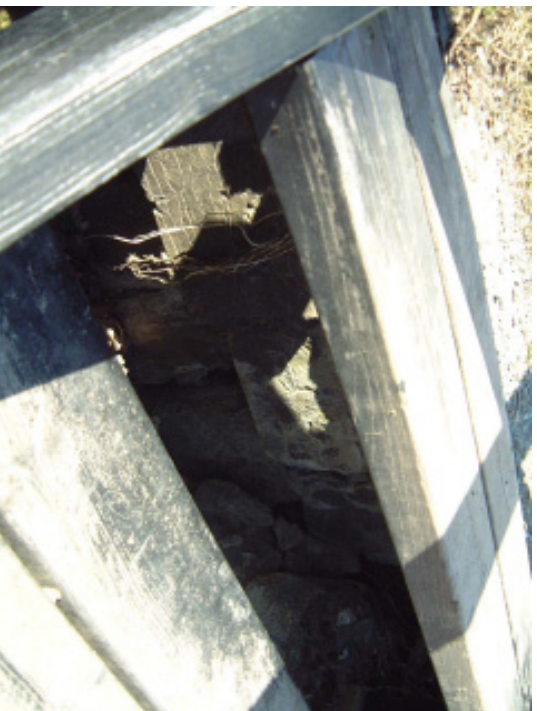
Bild 33 Under trätrappan i slänten, stensättning.

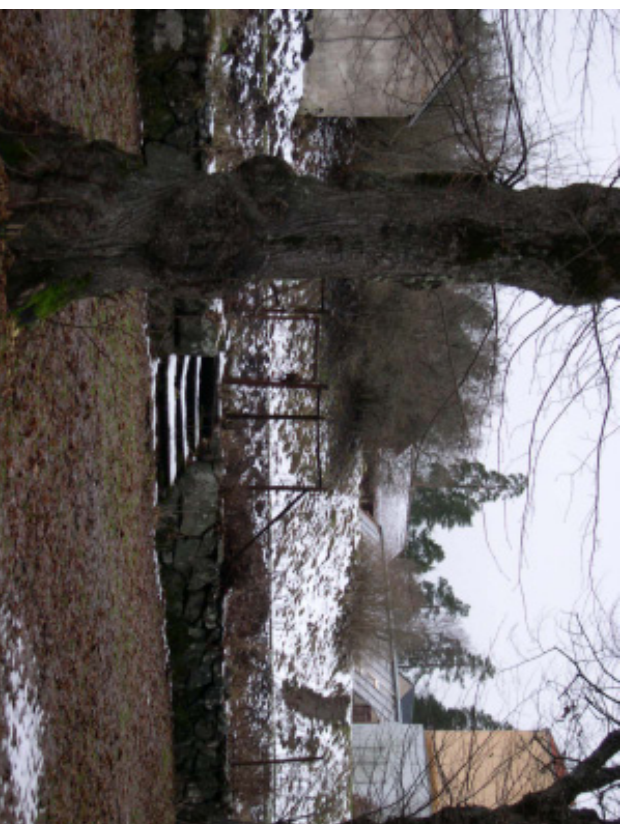
Bild 35 Den södra järntrappan, som leder oss in i köksträdgården.

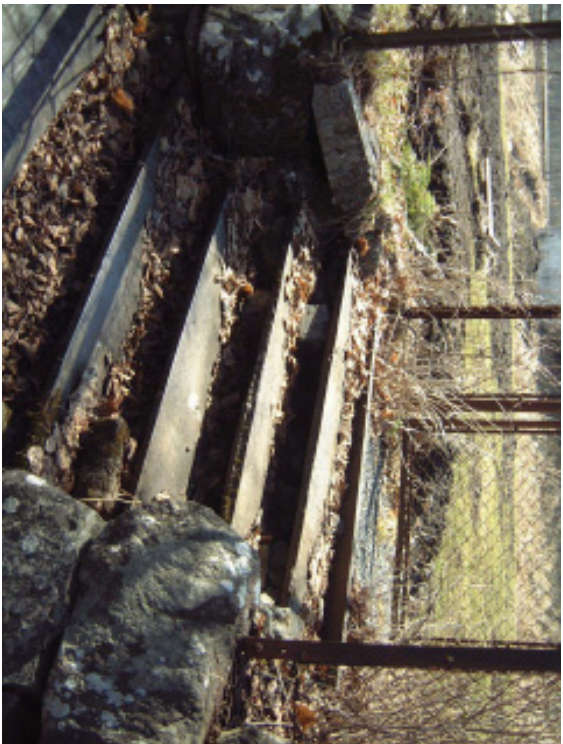
Bild 36 Den norra järntrappan, järnhållar som trappsteg.

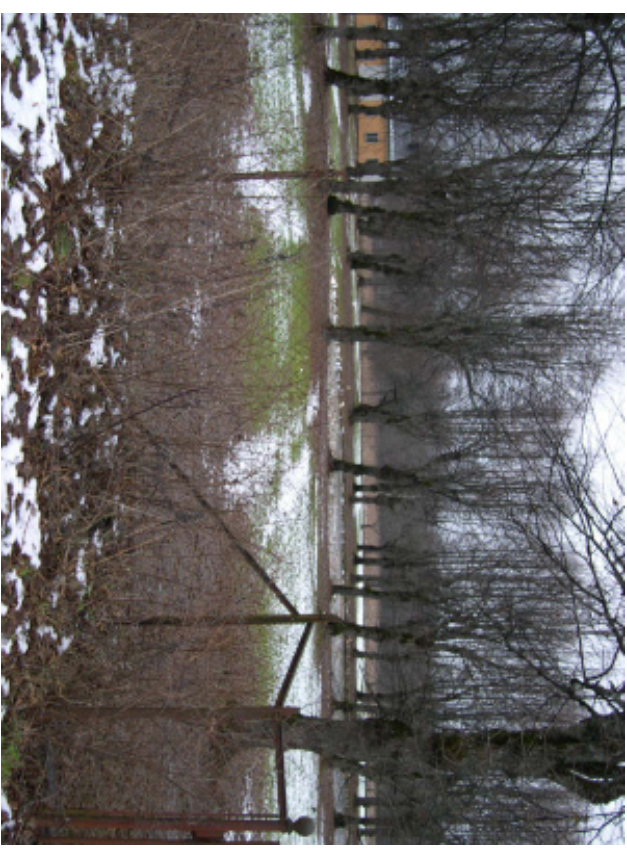
Ned mot parken är ett nätstängsel med grindar uppsatt. Som köksrädgårdens avgränsning mot söder finns ett nyligen renoverat järnstaket och i dess förlängning ett trästaket.

Bild 38 Nätstängsel.

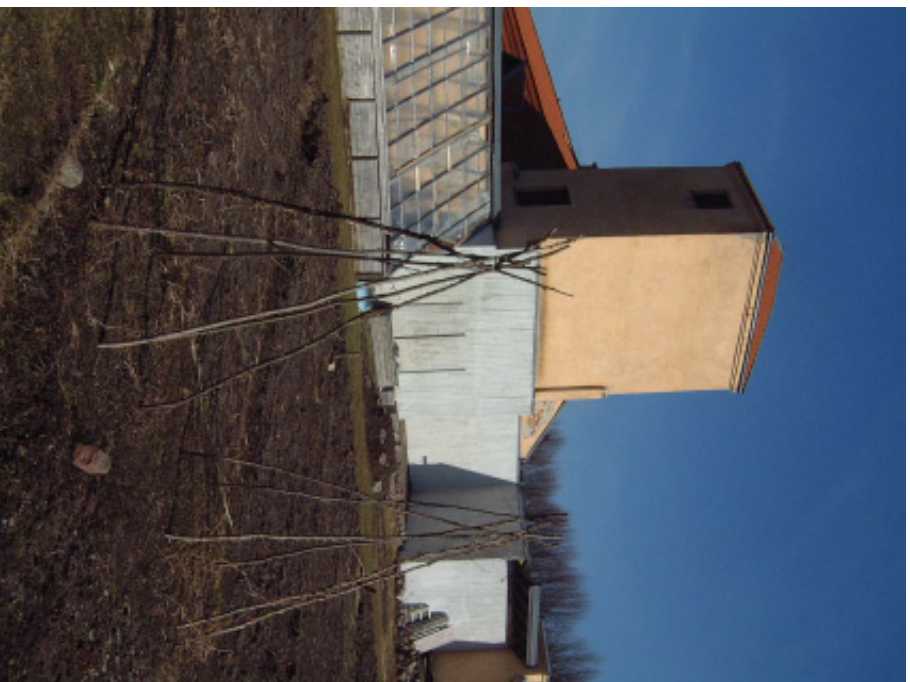
Bild 39 Här stod det gamla orangriet förut.

Ett drömscenario är att starta en återuppbyggnad av det nedbrunna glasorangeriet för att återigen kunna ha sydfrukter i kökssträdgården. Men detta är kanske inte något som egentligen är möjligt när det gäller en helt ny konstruktion som antagligen är väldigt kostsam att bygga och underhålla.
